ENCYKLOPEDIA OKRĘTÓW WOJENNYCH

PANCERNIKI TYPU BISMARCK cz. 4

# BISMARCK TIRPITZ

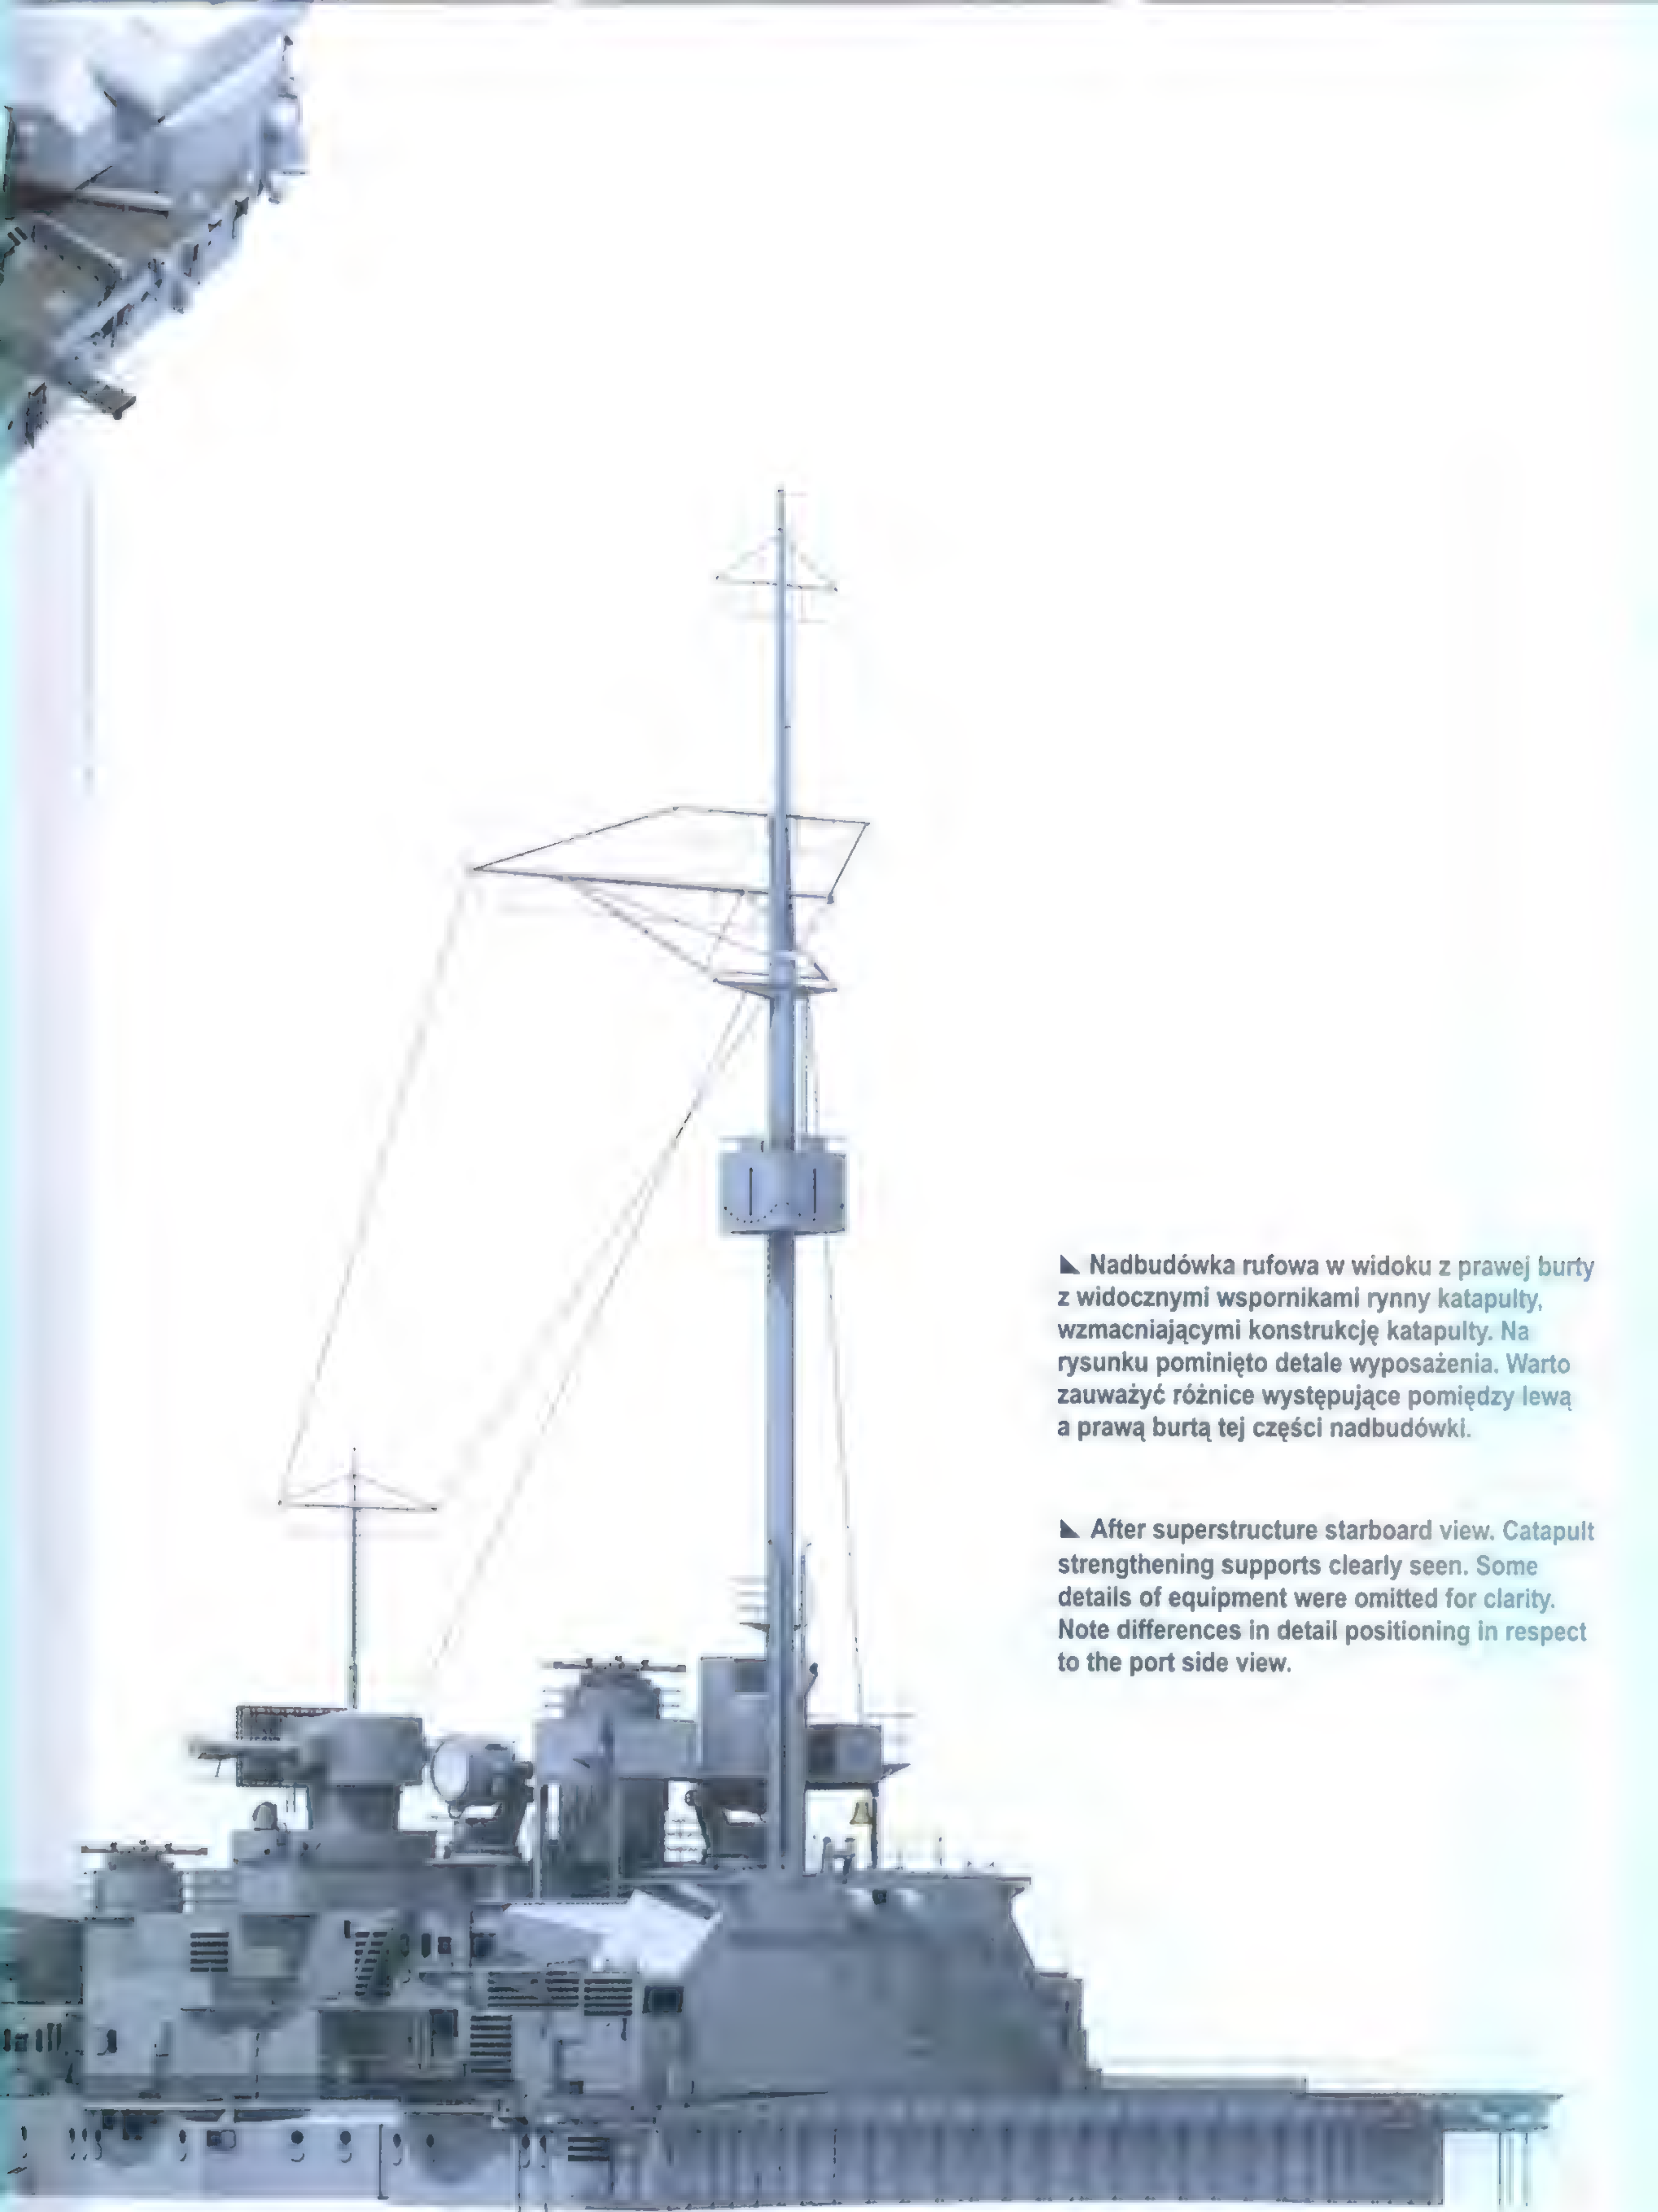
▲ Nadbudówka rufowa w widoku z prawej burty z widocznymi wspornikami rynny katapulty, wzmacniającymi konstrukcję katapulty. Na rysunku pominięto detale wyposażenia. Warto zauważyć różnice występujące pomiędzy lewą a prawą burtą tej części nadbudówki.

▲ After superstructure top view. Note the “expedient” land-service Kodo Gerät 40 anti-aircraft fire director behind the Caesar main battery turret instead of it's naval version, the SL 8. Some details were omitted for clarity.

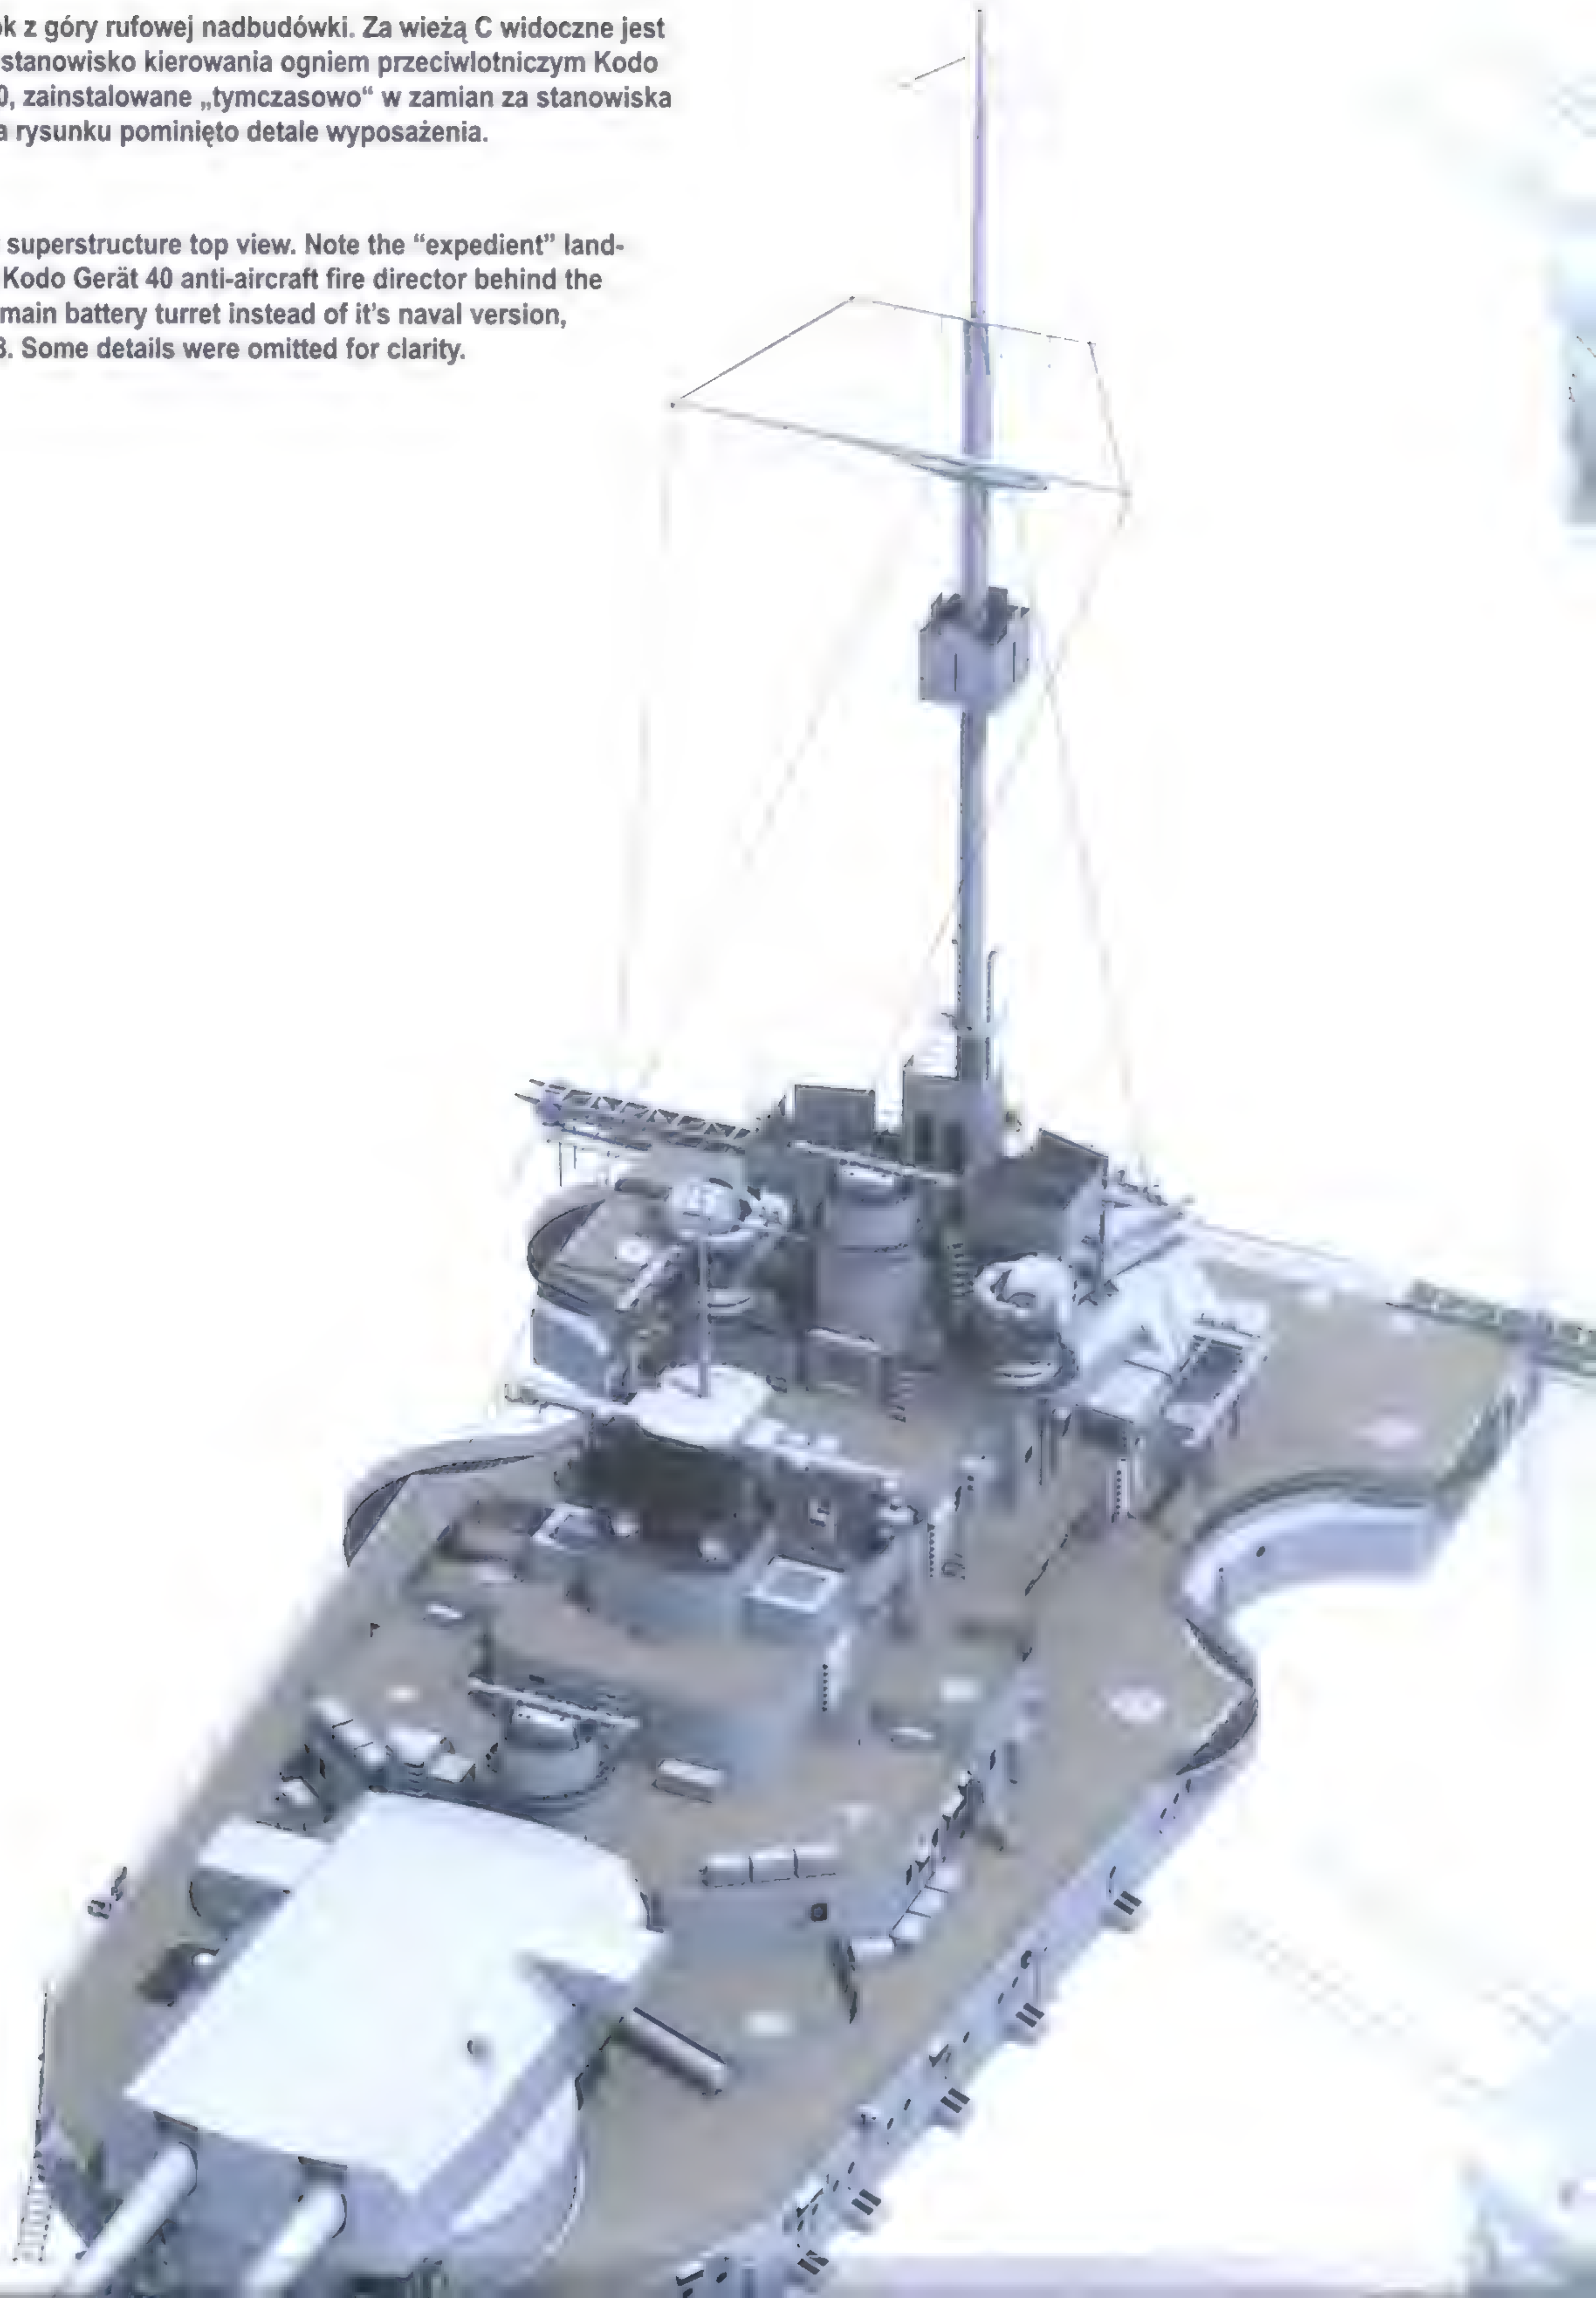
▲ Widok z góry rufowej nadbudówki. Za wieżą C widoczne jest lądowe stanowisko kierowania ogniem przeciwlotniczym Kodo Gerät 40, zainstalowane „tymczasowo” w zamian za stanowiska SL 8. Na rysunku pominięto detale wyposażenia.

▲ Widok z góry prawej burty nadbudówki *Bismarcka*. Warto zwrócić uwagę na brak rufowych central kierowania ogniem przeciwlotniczym SL 8, które zostały zastąpione przez podobne w działaniu lądowe stanowiska — niestety, nie były one stabilizowane trójosiowo.

▲ Top starboard view of the *Bismarck*'s superstructure. Note lacking after SL 8 anti-aircraft fire directors, replaced by similar — but lacking three-axial stabilization — army model of anti-aircraft fire director.

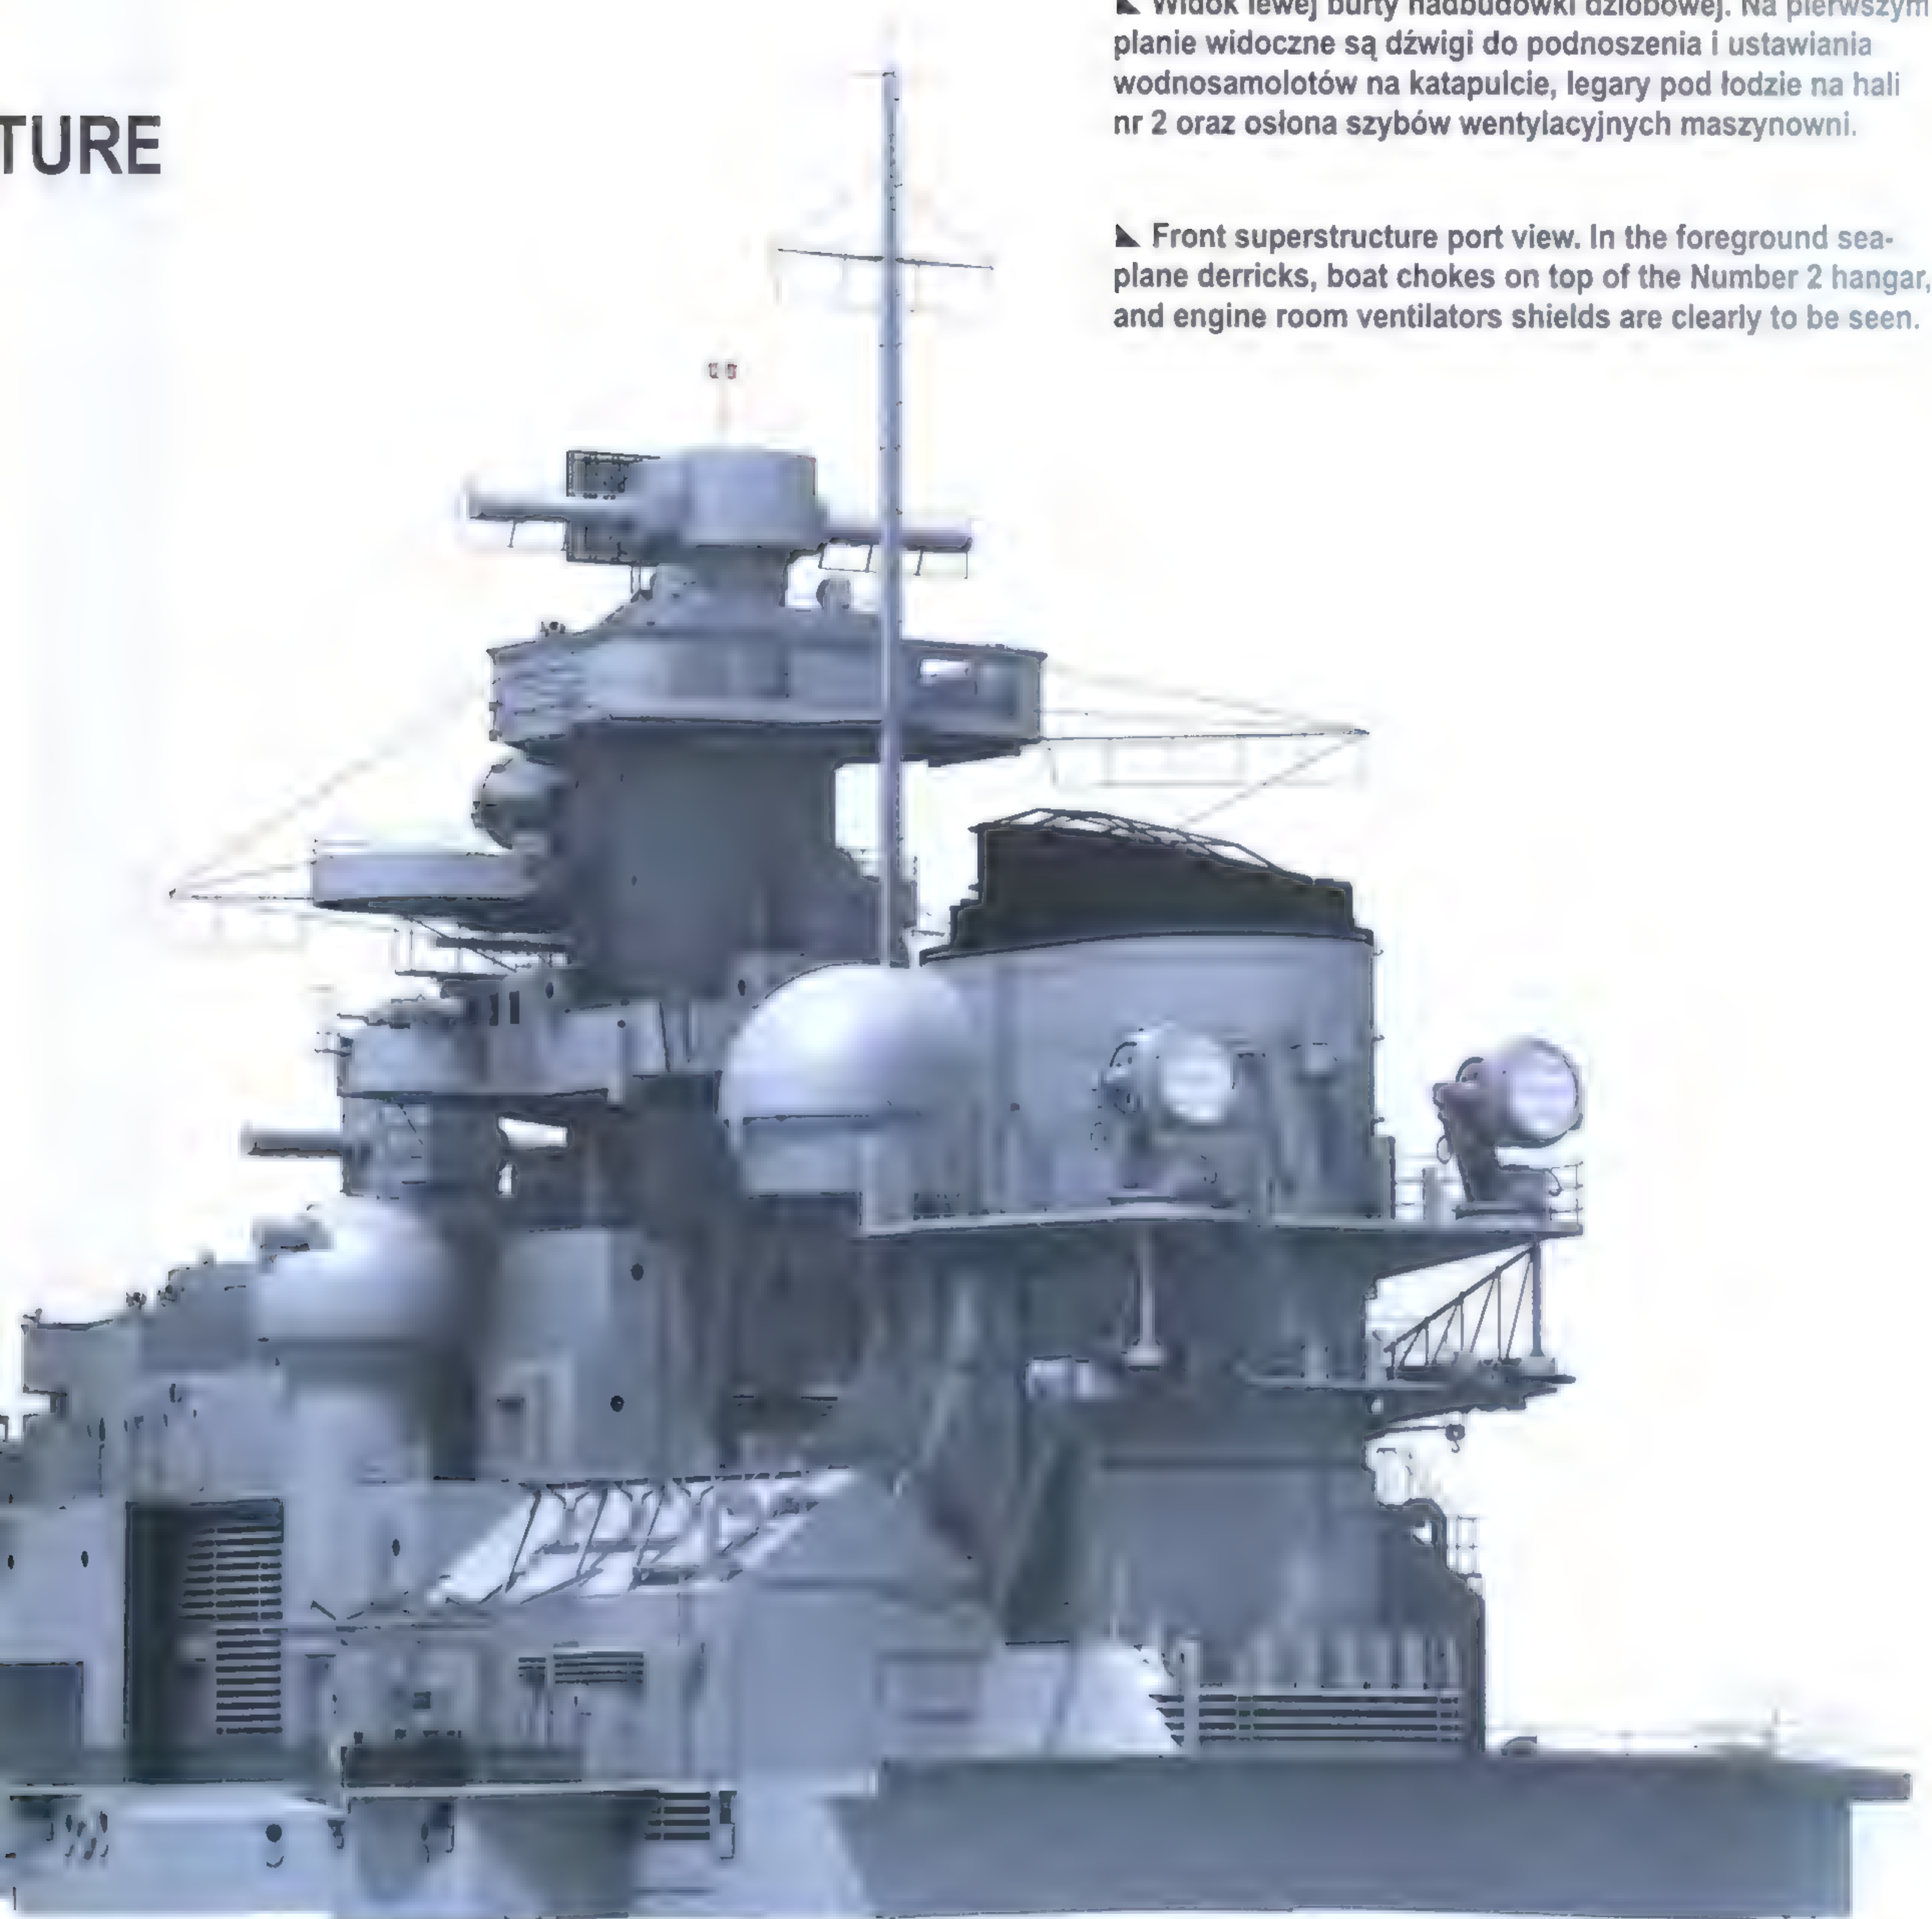
► Widok lewej burty nadbudówki dziobowej. Na pierwszym planie widoczne są dźwigi do podnoszenia i ustawiania wodnosamolotów na katapulcie, legary pod łodzie na hali nr 2 oraz osłona szybów wentylacyjnych maszynowni.

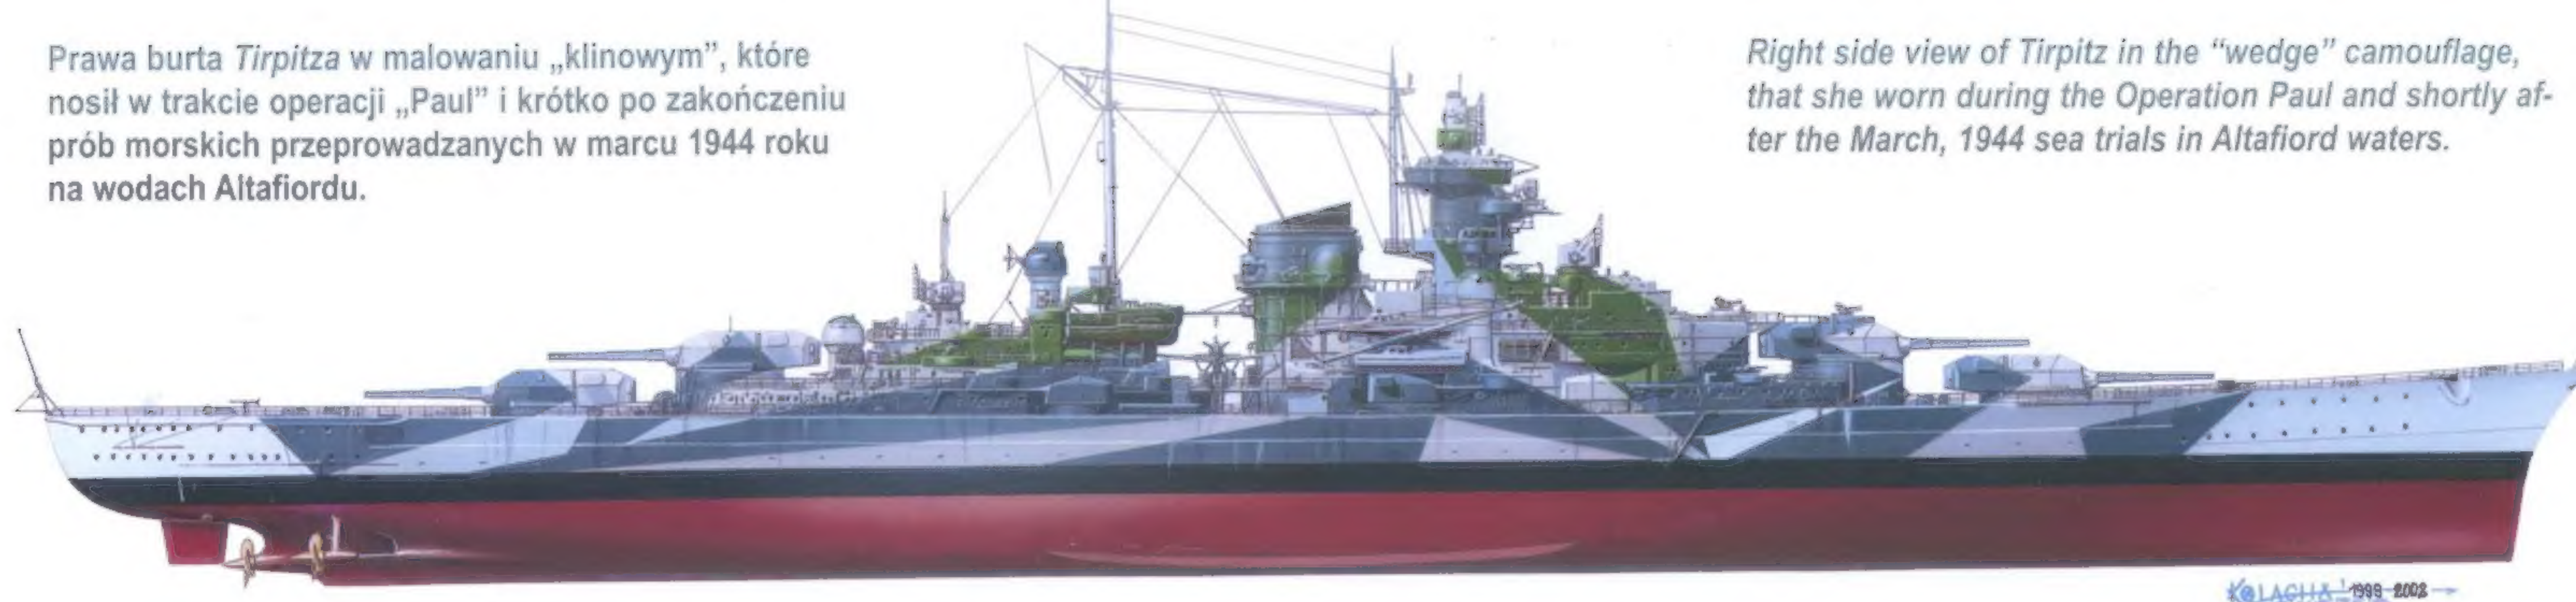
Top view of the “wedge” camouflaged battleship in March, 1944, shortly after damage resulting from the British X-Craft miniature submarines attack was repaired.

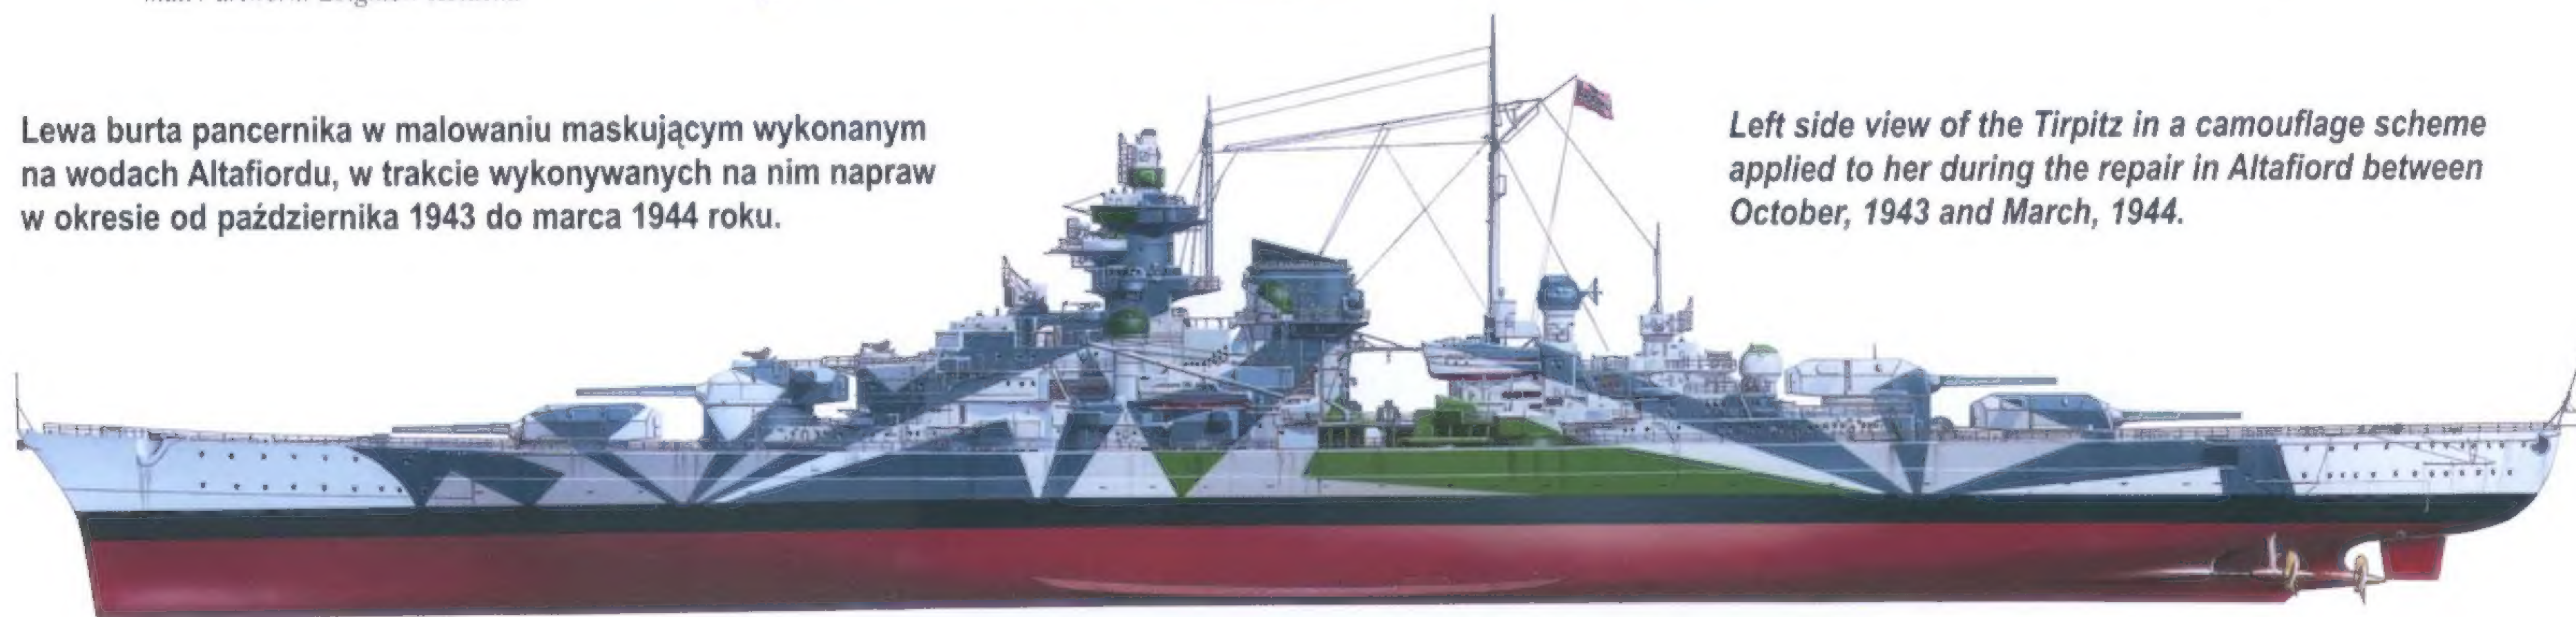
Left side view of the *Tirpitz* in a camouflage scheme applied to her during the repair in Altafiord between October, 1943 and March, 1944.
